Utfordringen med skadete plastcontainere i fiskeindustrien

Rapport

<i>Tilgjengelighet:</i> Konfidensiell
<i>Tittel:</i> Utfordringen med skadete plastcontainere i fiskeindustrien	<i>Dato:</i> 18.3.2011
	<i>Antall sider og bilag:</i> 13
<i>Forfatter(e):</i> Tone Friis Aune og Grete Lorentzen	<i>Prosjektnr.:</i> 21178
<i>Oppdragsgiver:</i> Nordland fylkeskommune	<i>Oppdragsgivers ref.:</i> 007/2011
<i>Tre stikkord:</i> Plastcontainere, skader, hygiene	
<i>Sammendrag: (maks 200 ord)</i> <p>Plastcontainerne som brukes i matindustrien blir ofte skadet på produksjonsanlegget. Siden de har doble vegger og bunn kan det lett samles skitt inni containerkroppen, og dette kan utgjøre en fare for matvaresikkerheten i produksjonen. I dette forprosjektet ble det innledet samarbeid med 3 bedrifter som representerer lakse- og hvitfisknæringen og som utfører ulike grader av videreforedling. Hensikten var å kartlegge omfanget av skader på plastcontainere, og gjøre en vurdering av hygien knyttet til disse containerne. Resultatene viste at 84-93% av containerne i de tre bedriftene hadde skader av ulikt omfang. Mikrobiologiske analyser påviste både høye verdier for aerobe mikroorganismer og positive p

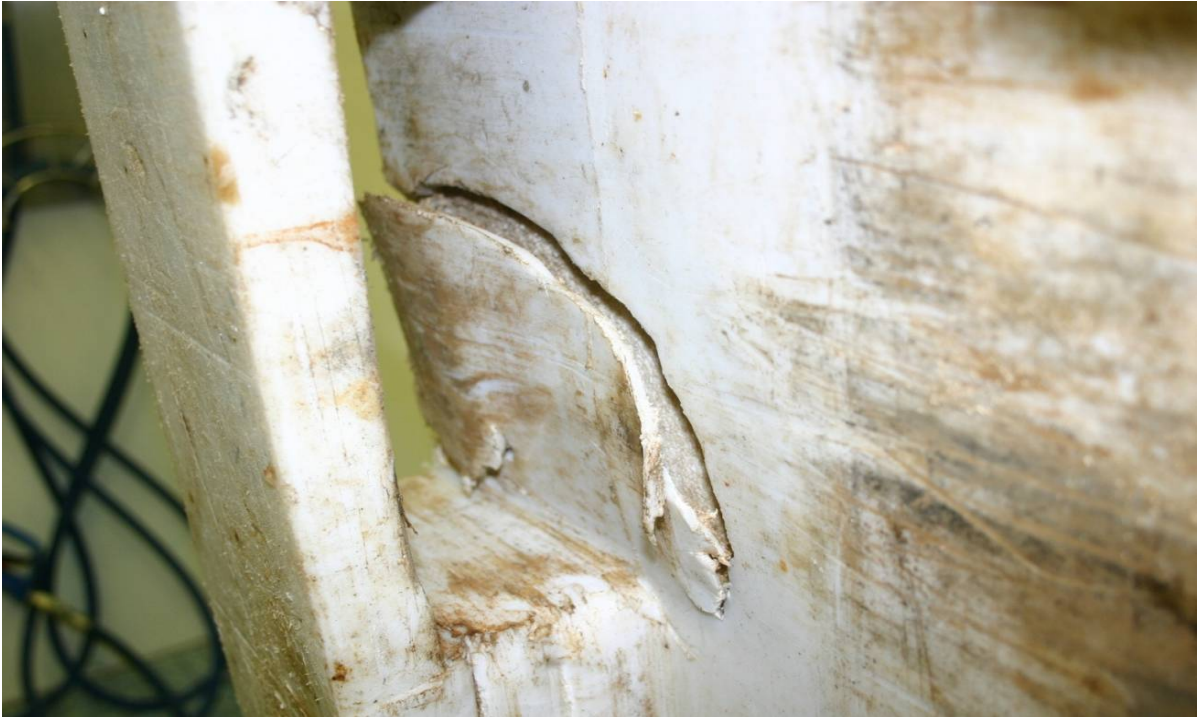
Bilde 1 Bildet viser stor revne på undersiden av containerbunnen

Ved visuell inspeksjon av containerne ble en høy andel av dem vurdert som direkte skitne, både på utsiden og inni kroppen (bilde 1). Enkelte containere hadde svarte skittflekker inni vegg og bunn som vist på utsiden gjennom plasten (bilde 2). Resultatet av analysen for aerobe mikroorganismer (totalt kimtall) viser som forventet en høy verdi for flekker av sort belegg som var inni vegg på en container (bakterietall på 70 millioner). Til sammenligning ble det målt et mindre bakterietall på 110000 i en åpen, stor flenge på undersiden av en annen container, noe som antakeligvis kan forklares med at denne flengen var lettere å skylle ren etter at containeren hadde vært i bruk. Bakterietallet i en relativt tørr bit av fyllmaterialet polyuretan var på 25000, og gir en indikasjon om at vekstforholdene i fyllmassen også er gode.

I en totalvurdering av plastcontainerne i de tre bedriftene mener vi at rutiner for håndtering og renhold kan forbedres. Som en oppfølging av dette forprosjektet vurderer vi derfor som relevant å se nærmere på :

1. Årsaken(e) til skadeomfanget, kartlegge hvilke alternative løsninger eller rutiner som kan redusere skadeomfanget
2. Vilkår som må være oppfylt for å innføre faste rutiner for et tilfredsstillende renhold

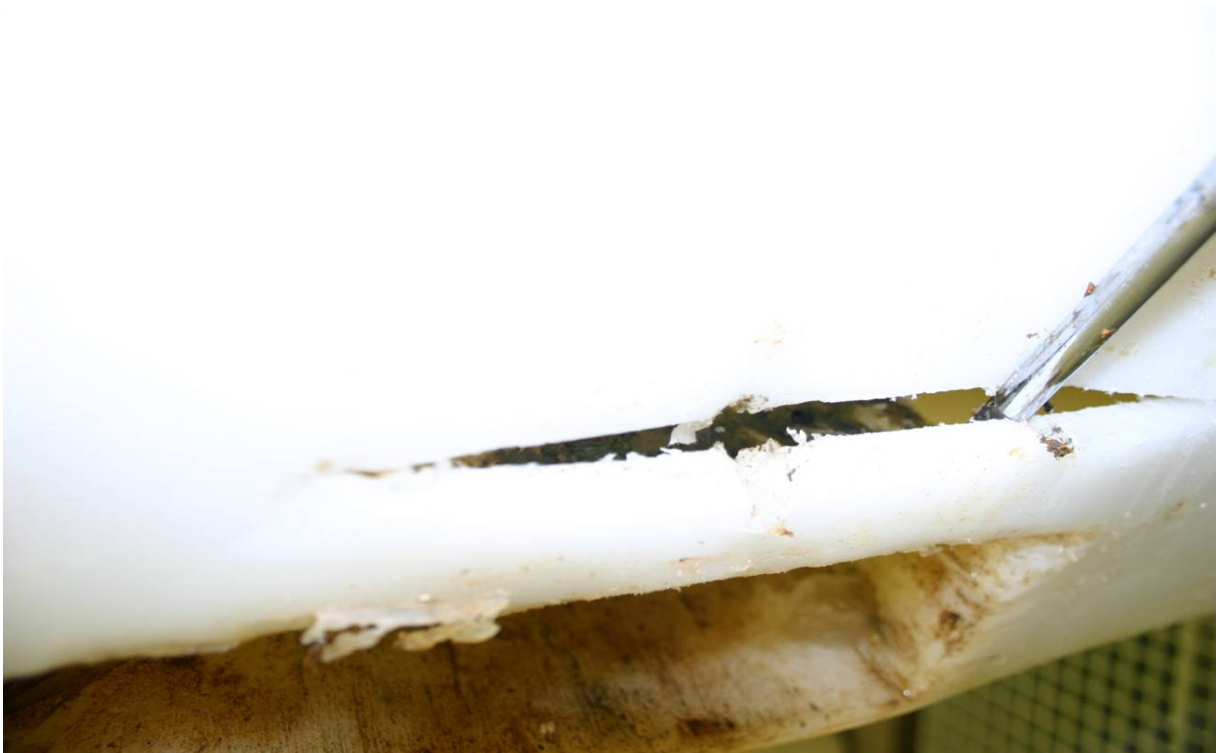
Bilde 2 Bildet viser en smal, lang skade i nedre del av containerveggen. Legg merke til sorte felter med skitt inni containerkroppen
